Denk Mal!

Zeitschrift für Denkmalpflege in Schleswig-Holstein

Die Tapeten von Borghorst. Viele kleine Herausforderungen oder die Kunst des Improvisierens

Ricarda Holly

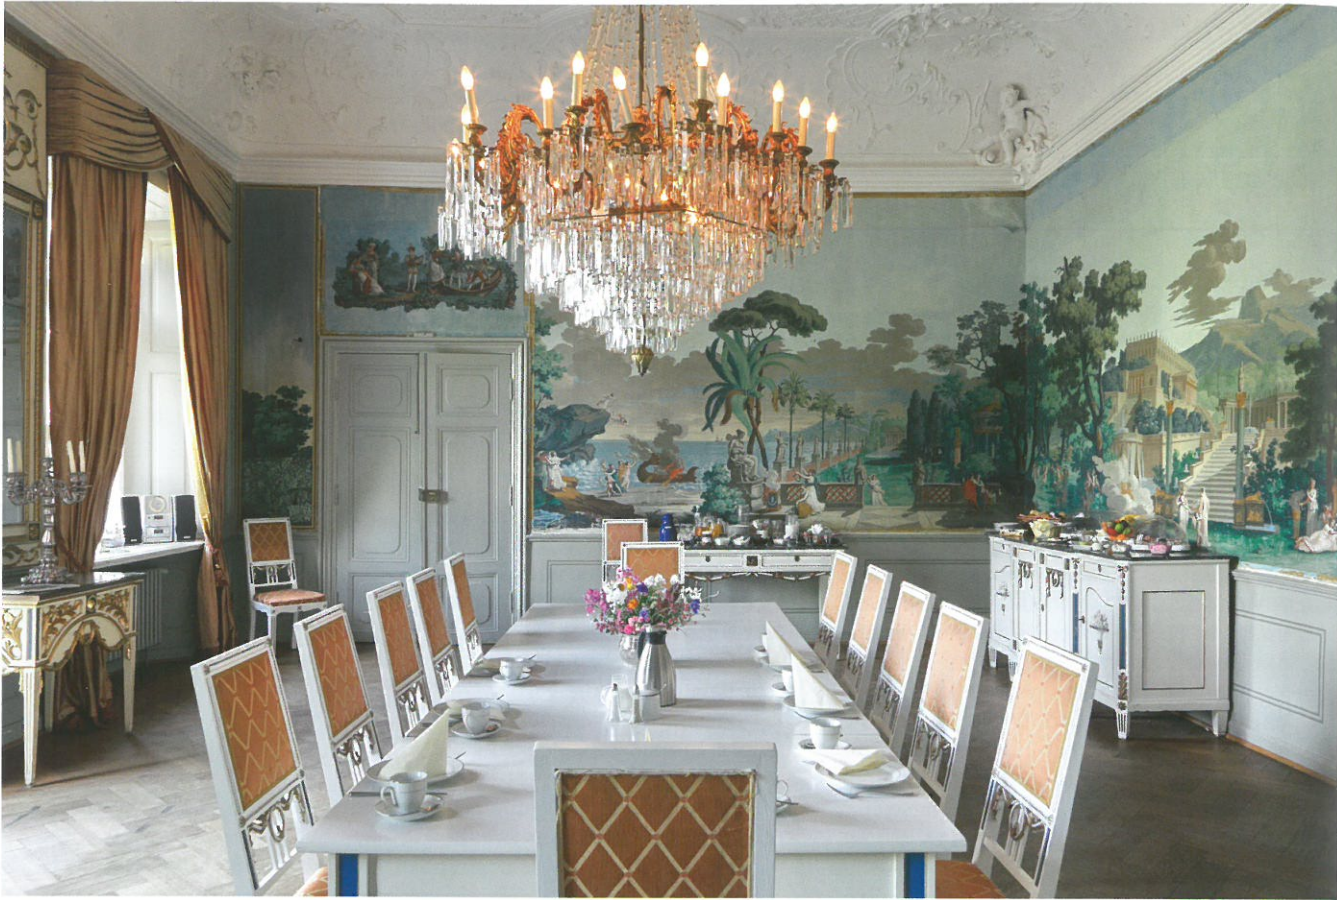
2 Gartensaal mit Panoramatapete, Blick auf die Nordwand, Aufn. 2013.

beinahe vollständig und sind über einer schlichten hölzernen Vertäfelung angebracht (Abb. 2 und 4). Die Bereiche zwischen den seitlichen Ausgängen und der Fensterfront sind zusätzlich mit gemalten landschaftlichen Motiven versehen (Abb. 5, vgl. Abb. 12 und 14), sodass der Blick hinaus in den Garten eine Art Verlängerung des Innenraumes ist und umgekehrt. Der Gartensaal wird heute als Frühstücks- und Trauungsraum genutzt.

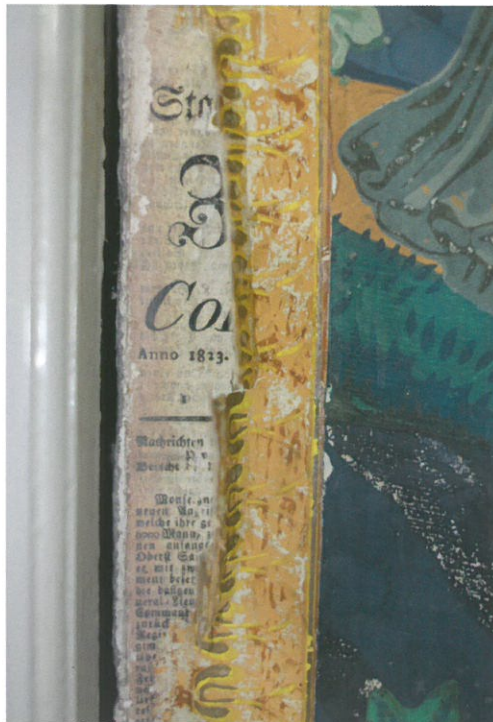
3 Nordwand, Detail neben dem Türrahmen, Aufn. 2018.

Während der Restaurierung in Borghorst konnten wir als Untergrund der Tapeten diverse Zeitungen mit Datumsangaben von 1823 finden (Abb. 3). Somit kann man für die Anbringung der Tapeten hier wohl einen früheren Zeitpunkt als 1825 annehmen und damit bestätigen, dass der Entwurf und die Entwicklung des Motivs bereits einige Jahre vor 1825 liegen müssen. In Borghorst befände sich daher vermutlich der früheste sicher datierbare Telemach-Zyklus der Tapetenmanufaktur Dufour & Leroy, der in seiner Gesamtheit erhalten ist. Das Herrenhaus von Gut Borghorst wurde 1742 für den großfürstlichen Geheimrat Josias von Qualen unter Verwendung von Teilen eines Vorgängerbaus neu errichtet. Hinter der Eingangshalle des zweigeschossigen Backsteinbaus liegt der Gartensaal mit seiner reizvollen Rokoko-Stuckdecke. Die gedruckten Bildtapeten bedecken drei Wände des Saales

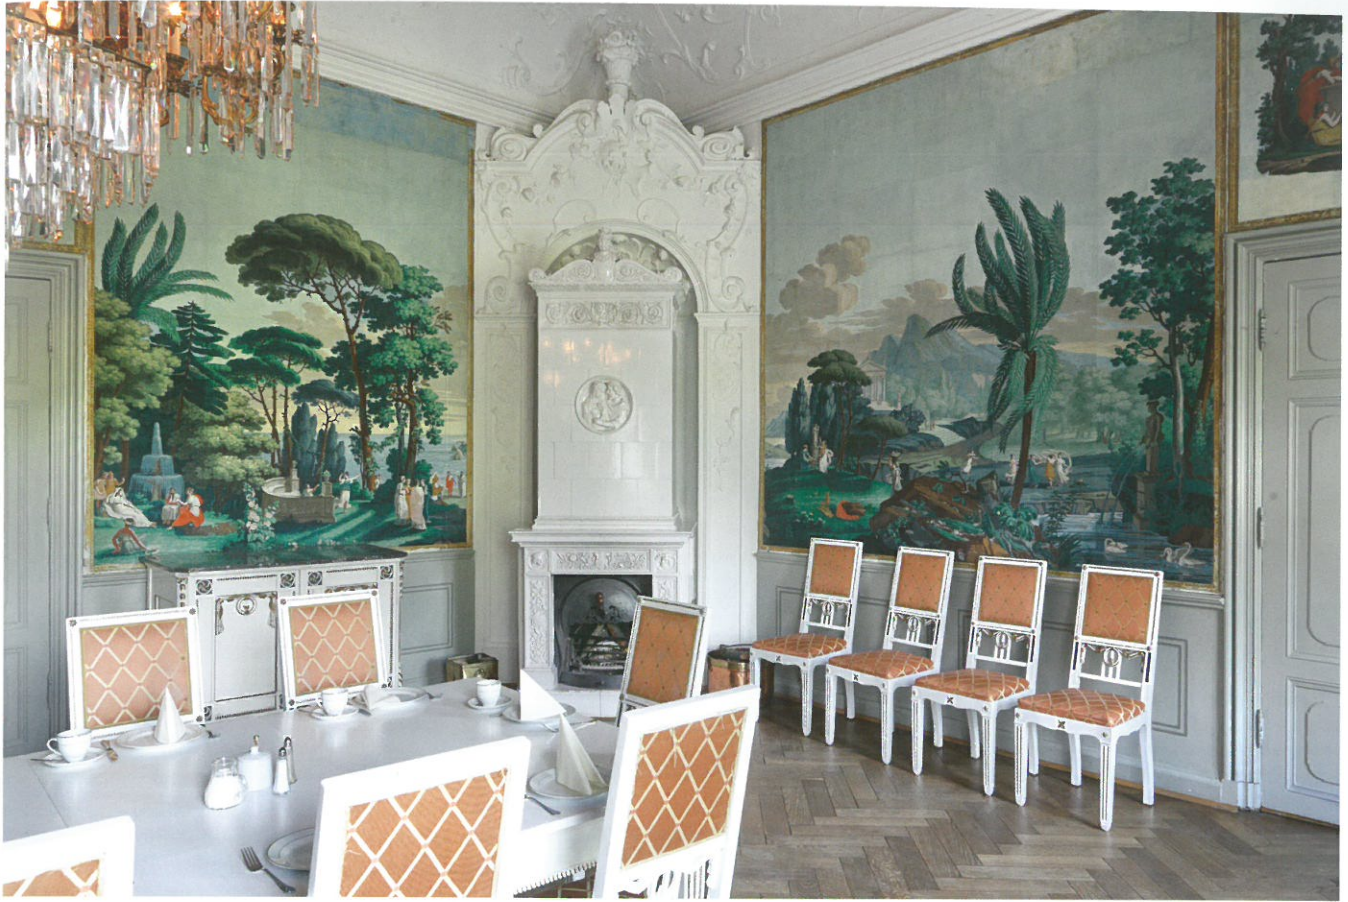
4 Gartensaal mit Panoramatapete, Blick in die Südostecke des Raumes, Aufn. 2013.

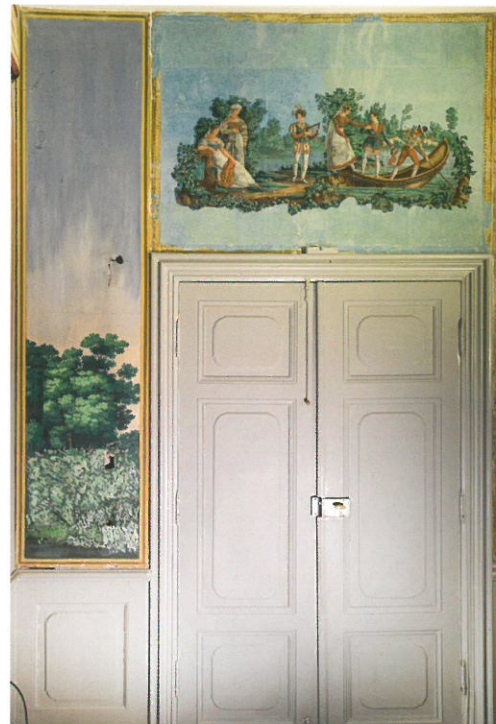
5 Nordwand mit Supraporte, links daneben eine schmale Bahn mit teils gemalter, teils gedruckter Landschaft. Der Zustand vor der Restaurierung zeigt mehrere Durchstoßungen der Leinwand, Aufn. 2018.

Über den Türen von Nord-, Ost- und Südwand befinden sich Supraporten (vgl. Abb. 5), die bereits im Jahr 2000 abgenommen, restauriert und 2001 wieder angebracht wurden.⁵ Im Zeitraum von August 2002 bis Dezember 2003 wurde dann die restauratorische Bearbeitung der eigentlichen Panoramatapete in Angriff genommen.⁶ Im November und Dezember 2018 wurde von uns, dem Restaurierungsatelier Holly, ein weiterer Abschnitt der Restaurierung der Bildtapeten ausgeführt. Dieses Mal ging es hauptsächlich um die teils gemalten Landschaftsdarstellungen am jeweils westlichen Ende der Nord- und Südwand sowie um ergänzende konservatorische Maßnahmen an sämtlichen Tapeten des Raumes.

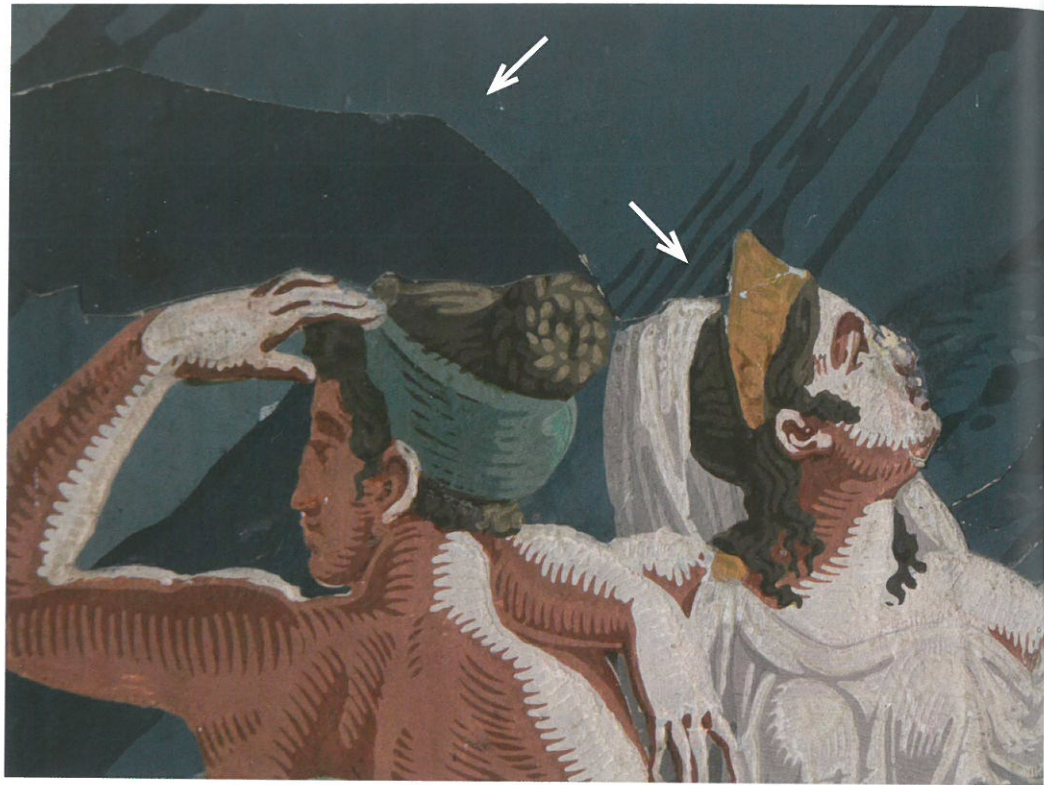
6 Nordwand, Ausschnitt aus der Szene „Flucht von der Insel“. Die Pfeile zeigen auf die Schnittkanten der applizierten Figuren, Aufn. 2020.

Die Geschichte ist auf 25 Tapetenbahnen dargestellt, welche jeweils aus sieben aneinander geklebten Bögen bestehen. Auch dies spricht für eine frühe Herstellung der Wandtapete um 1823, denn spätere Ausführungen wurden nach Erfindung und Verbreitung der Langsiebmaschine auf Rollenpapier gedruckt.³ Hier in Borghorst ist der Zyklus mit den szenischen Darstellungen fast komplett, lediglich zwei Bahnen sind in ihrer Breite geringfügig beschnitten.⁴ Wichtige Details wurden aber nicht weggelassen, sondern dem Original entnommen und auf die „eingekürzte“, bereits angebrachte Tapete appliziert. So wurden einzelne Figuren ausgeschnitten und an passenden Stellen aufgeklebt (Abb. 6).

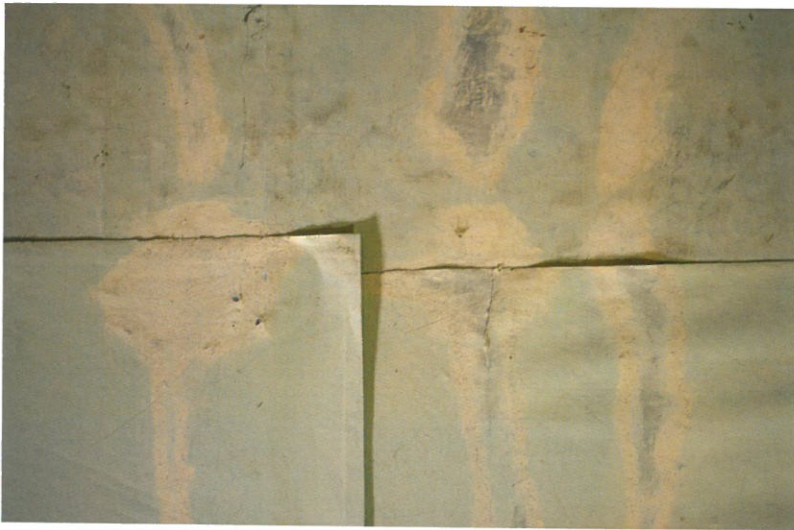
7 Detail auf der Nordwand: abgelöste Bereiche sowie Wasserränder und „verlorene“ Retuschen vor der Restaurierung, Aufn. 2018.

Nachdem die Stuckdecke des Gartensaals gereinigt war, mussten zunächst diverse Bereiche mit losen Farbpartikeln gefestigt werden, bevor die Tapeten selbst gereinigt werden konnten. Es hatte zwar bereits eine Festigung während der Restaurierungsarbeiten von 2002/03 stattgefunden, aber durch unterschiedliche Einflüsse, wie wechselndes Raumklima und den Abbau des Bindemittels, waren zahlreiche neue Bereiche mit Farbschichtverlusten entstanden. Zusätzlich hatte sich aufgrund eines Feuchteschadens das Papier stellenweise von der Wand gelöst und musste erneut fixiert werden (Abb. 7).

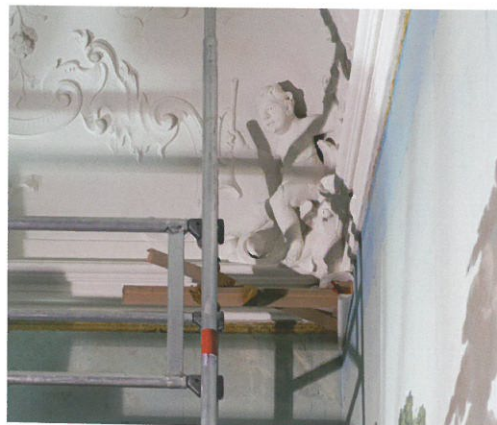
8 Nordostecke des Saals: Eine am Gerüst angebrachte Konstruktion aus Kartonage dient zum Andrücken beim Neufixieren abgelöster Tapetenstücke, Aufn. 2018.

Ein Problem war es, diese abgelösten Papierstücke unterhalb der Decke wieder anzukleben, da wir über eine gewisse Zeit, bis der Klebstoff abgebunden war, Druck auf die entsprechende Stelle ausüben mussten. Wir behielten uns, indem wir mit Stangen aus Karton und daran befestigter Andruckfläche gegen diese Bereiche drückten. Die Stangen haben wir am Gerüst angebracht und an die betreffenden Stellen herangefahren. Damit konnte eine zielgenaue Positionierung und der notwendige Druck erreicht werden (Abb. 8).

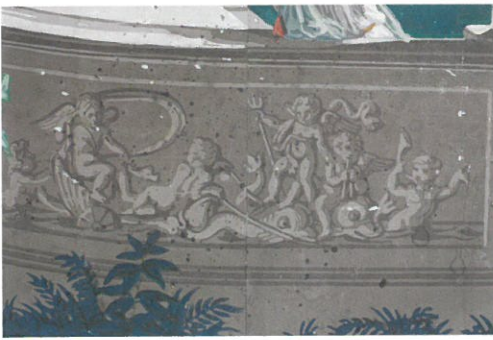
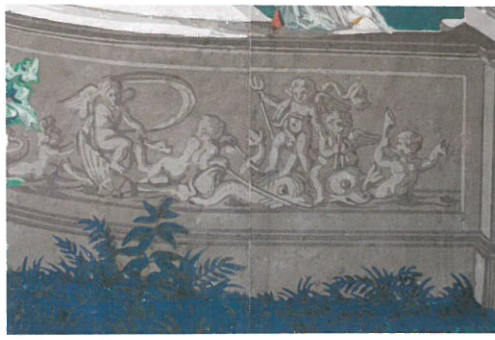
9 Detail auf der rechten Seite der Ostwand: Die dunklen Stellen links sind Wachsplecken und Wasserränder, die weißen Flecken sind Fehlstellen. Rechts das Ergebnis nach der Entfernung der Flecken und anschließender Retusche. Aufn. 2018.

Nach der Oberflächenreinigung wurden verschiedene hartnäckigere Flecken wie Fliegen- und Vogelkot sowie Wachs entfernt (Abb. 9). Kratzer wurden nicht im Niveau ergänzt, sondern lediglich farblich angepasst, da diese Methode weniger zeitaufwendig und für die Fernwirkung ausreichend war (Abb. 10). Großflächige Beschädigungen dieser Art waren vor allem in den unteren Bereichen der Tapetenbahnen anzutreffen. Das Hantieren an den Buffet-Tischen, die bisher direkt vor den Wänden aufgestellt waren, hat hier leider häufiger zu

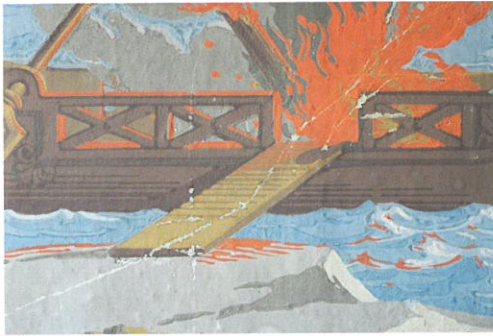
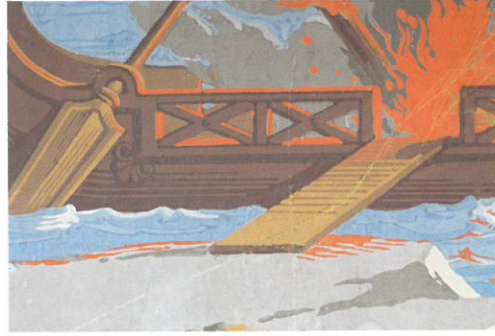
10 Nordwand, Detail der Schiffsdarstellung: Zustand vor und nach der Restaurierung, Aufn. 2018.

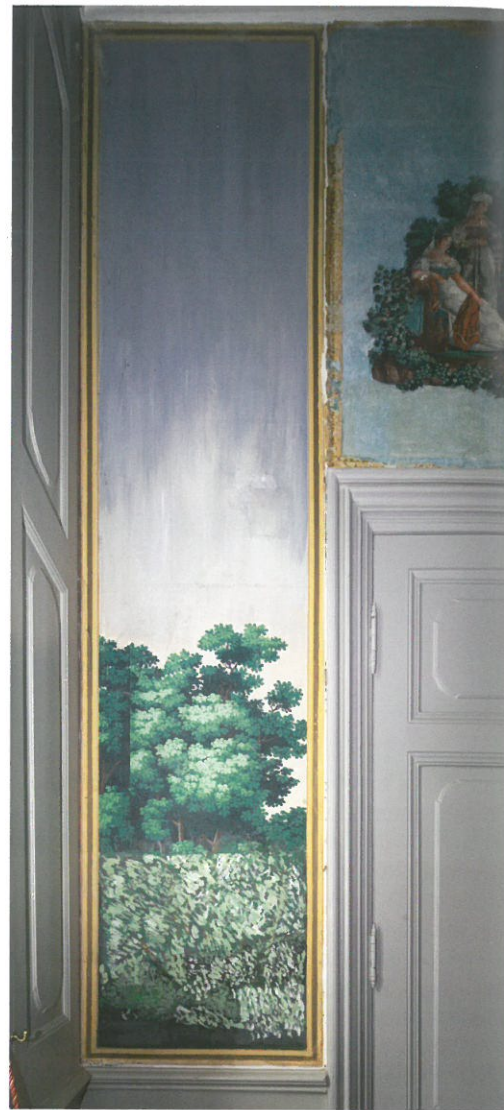
12 Nordwand, linke Seite: schmale Bahn mit Landschaftsdarstellung, Zustand nach der Restaurierung, Aufn. 2020.

Ein Schwerpunkt der jüngsten Restaurierungsmaßnahmen lag, wie bereits erwähnt, auf den Bereichen der Nord- und Südwand des Gartensaales, die sich direkt an die Fensterseite anschließen (Abb. 12 und 14). Diese schmalen, hauptsächlich gemalten Bahnen stellten uns vor weitere Probleme. Im Gegensatz zu den gedruckten Tapeten, welche auf den Putz geklebt wurden, fixierte man sie zunächst auf einer Leinwand. Diese wurde dann auf einen Holzrahmen gespannt und anschließend in die Wandnische eingesetzt. Ein Anpressdruck zum Verkleben von Rissen und Ergänzen von Fehlstellen war also nicht ohne weiteres möglich und es mussten andere Lösungen gefunden werden.

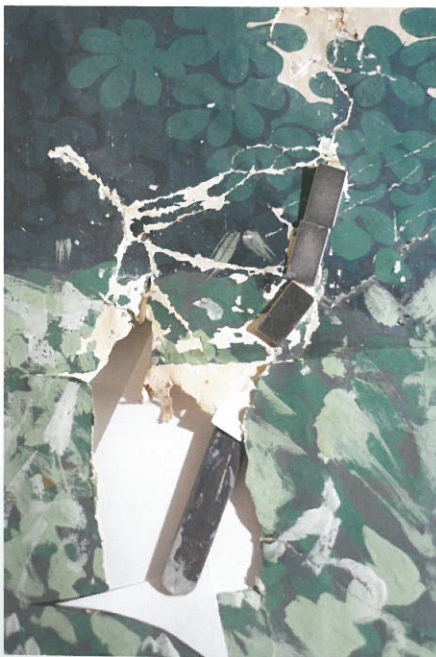
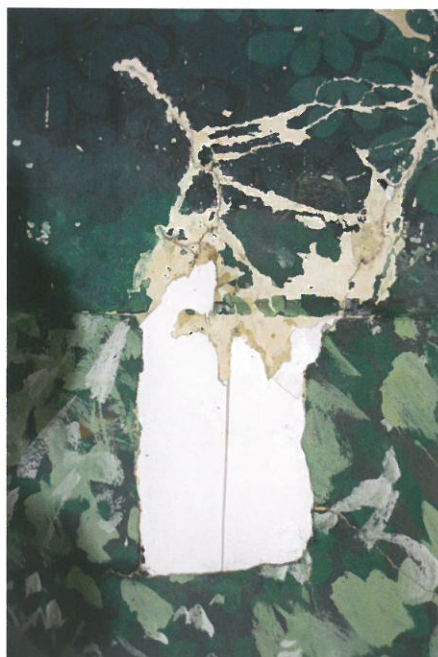
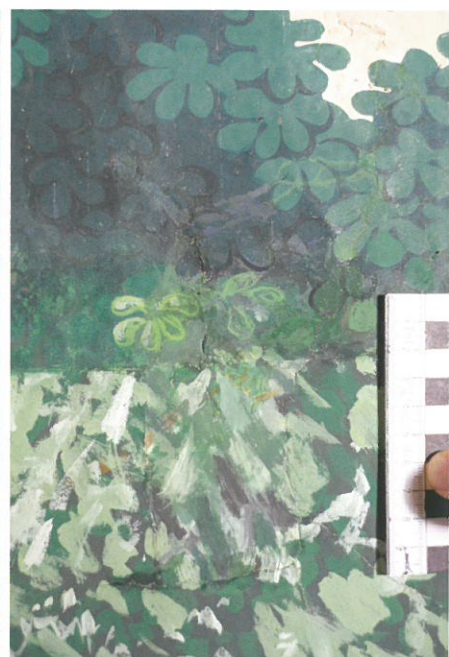
13 Detail der Nordwand mit einem etwa 5 x 9 cm großen Loch im Bereich des Übergangs zwischen gemalter und gedruckter Tapete. Links: Die Risse werden mit Hilfe von Magneten verklebt. Mitte: Das Loch wurde durch das Einsetzen von zwei Kartonstücken geschlossen. Rechts: Die Fehlstelle nach der Retusche. Aufn. 2018.

Risse wurden mit Hilfe von Magneten verklebt. Ein Japanpapierstreifen wurde eingekleisert und auf ein Metallblech gelegt, welches unter den Bereich mit dem Riss geschoben wurde. Von außen angebrachte Magnete entlang der Risskanten übten den Druck auf

die Klebeflächen aus. Nach der Trocknung des Kleisters wurden die Magnete und das Metallblech wieder entfernt.

Bei Fehlstellen ergab sich ein ähnliches Vorgehen (Abb. 13). Anders als sonst wurden die Löcher jedoch nicht komplett mit einem Stück Ergänzungspapier geschlossen, sondern mit zwei Stücken, damit der nötige Schlitz für das Einschleiben des Bleches gegeben war. Dieser Bereich wurde anschließend mit einem Papier überklebt, um den Schlitz zu schließen und einen Niveausausgleich zur originalen Tapete zu erreichen.

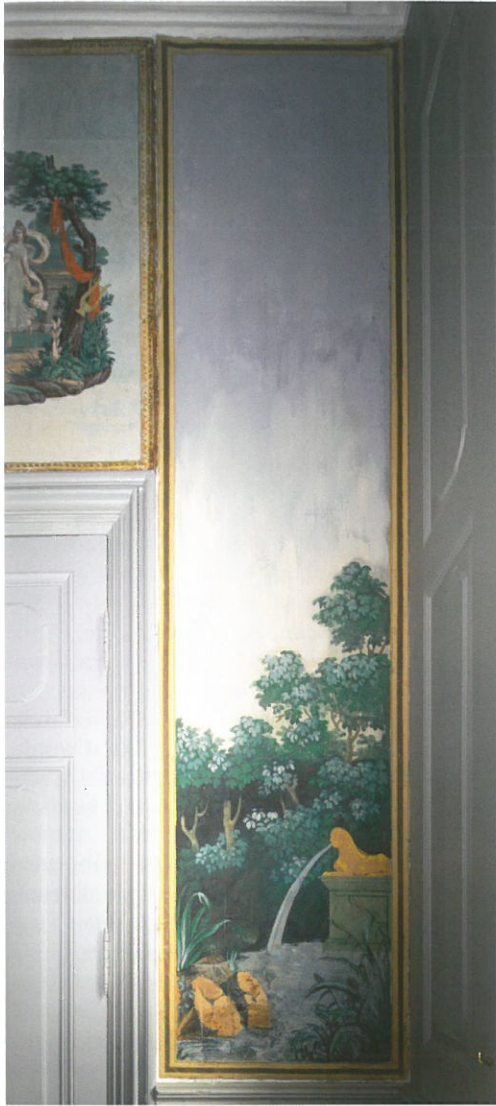
14 Südwand, rechte Seite: schmale Bahn mit Landschaftsdarstellung, Zustand nach der Restaurierung, Aufn. 2020.

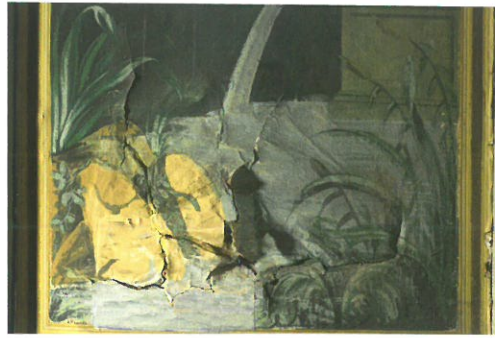
15 Detail der Landschaftsdarstellung auf der Südwand, Zustand vor der Restaurierung mit Überklebungen, Rissen, Löchern und starken Verformungen, Aufn. 2017

Besonders problematisch gestaltete sich die Restaurierung der Tapetenbahn auf der Süd- wand, die in ihrem unteren Bereich starke Schäden in Form von Löchern, Rissen, Überklebungen und unsachgemäßen Reparaturen aufwies und durch Bauschutt sowie hineingestopfte Papiere eine Art „Sacktasche“ gebildet hatte (Abb. 15). Um an die Rückseite beziehungsweise den Hohlraum zu gelangen, wurde die Tapete bis zum Beginn des intakten Bereiches von der Leinwand abgelöst und „aus dem Weg geräumt“, indem sie in eine Papiertasche gepackt und darin mit Magneten fixiert wurde. Die Tasche haben wir dann mit Kordel an der Türangel und am Gardinenhalter befestigt (Abb. 17).

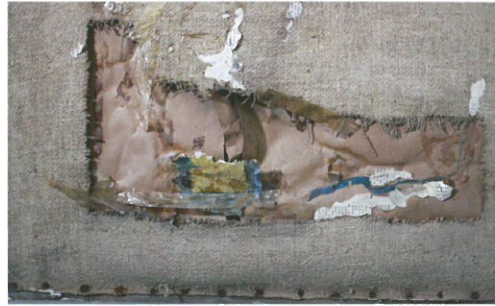
16 Hohlraum hinter Leinwand. Oben mit der Verfüllung und einem Stück der Originaltapete, in der Mitte im gesäuberten Zustand, unten mit eingelegtem Karton und Fadenverspannung, Aufn. 2018.

Unter der Tapete wurde ein großes Loch in der Leinwand sichtbar. Dieses war mit diversen Papieren ausgestopft. Auf der obersten Lage des Füllmaterials haben wir ein Stück Originaltapete entdeckt, das mit Tesafilm festgeklebt war. Dieses Stück wurde abgelöst, von Klebstoffresten befreit und später an entsprechender Stelle wiedereingesetzt. Übrigens ist auch diese Tapetenbahn mit Zeitungspapier hinterklebt worden. Ein datiertes Fundstück beweist, dass dieser Teil des Raumes erst in oder nach 1840 gestaltet wurde.

Nachdem der Hohlraum hinter der Leinwand ausgeräumt war, konnte er gereinigt und mit Papier ausgefüllt werden. Um das Loch zu verschließen wurde ein Karton eingelegt und die Leinwandränder wurden mit einem Faden verspannt, sodass wieder eine gerade Fläche ohne Verformungen entstanden ist (Abb. 16).

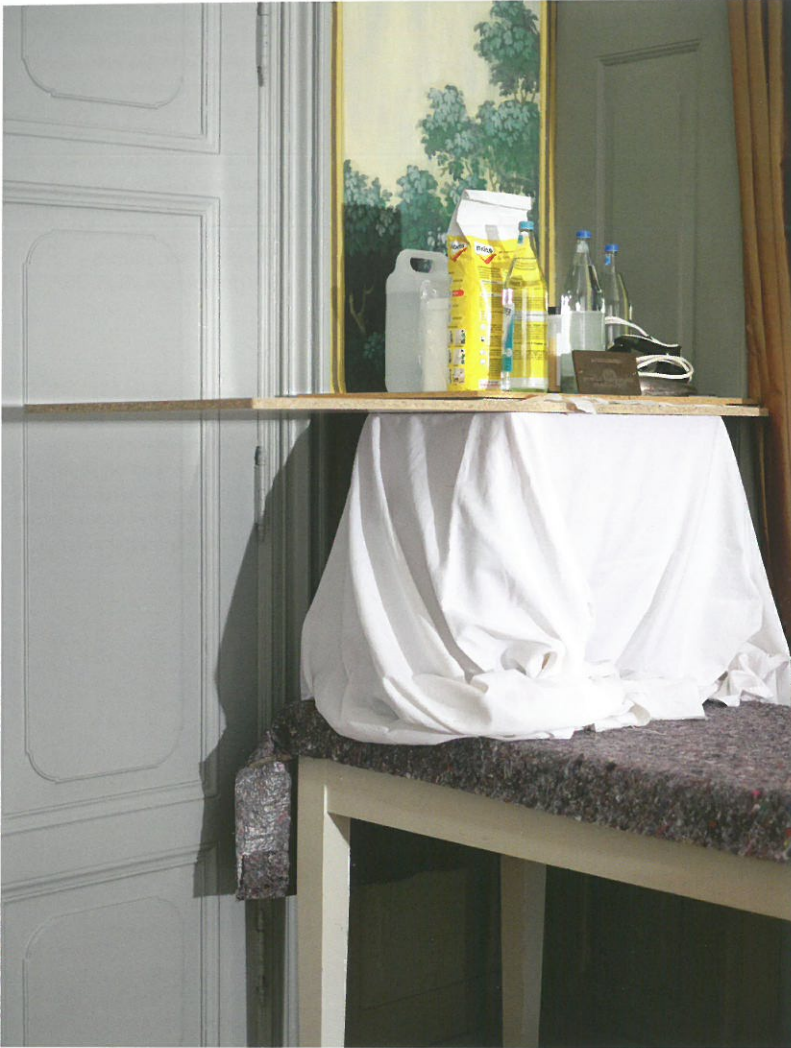
19 *Improvisierte Konstruktion um Druck auf die liegende Tapetenbahn auszuüben, Aufn. 2018.*

Um die Verwerfungen zu entfernen und die hinterklebten und ergänzten Fehlstellen gut mit der Originaltapete zu verbinden, musste starker Druck auf die feuchten und eingekleisterten Flächen ausgeübt werden. Das Konstrukt mit Zwingen, Kamerastativ und Gerüst war dafür nicht geeignet. Also wurde erneut improvisiert ... (Abb. 19). Danach erfolgte die Retusche der Fehlstellen.

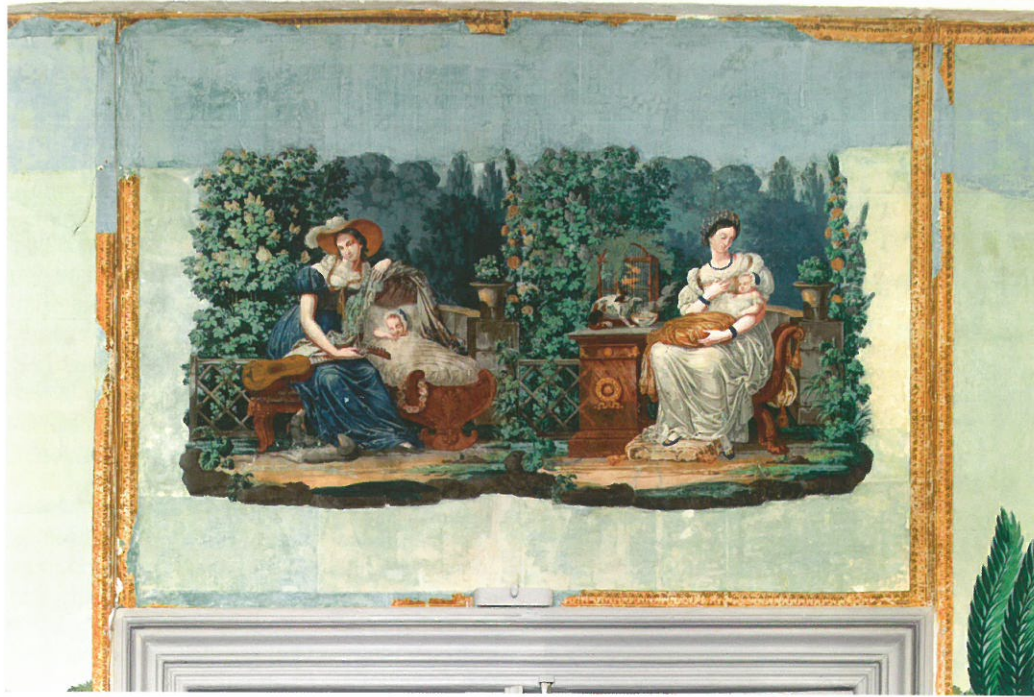
zung der aufwendigen „Eierstab-Bordüre“ an, die sämtliche andere Darstellungen rahmt und die in großen Bereichen ganz fehlt oder stark beschädigt ist (Abb. 21). Aber auch da haben wir uns schon eine findige Idee ausgedacht und bereits Proben gemacht.
